# Лучевая диагностика осложнений после эндопротезирования тазобедренного и коленного суставов

## Beam diagnostics complications after endoprosthetic hip joints and knee joints replacement

### Реферат

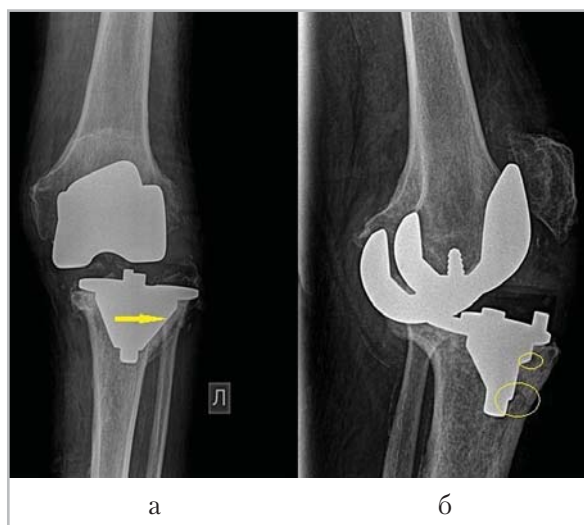
Рис. 2. Рентгенограммы левого коленного сустава в прямой (а) и боковой (б) проекциях; отмечается подвывих берцового компонента кнаружи (стрелка) с децентрацией компонентов эндопротеза, выявляются участки просветления в парапротезной кости, подозрительные на деструкцию (эллипсовидные метки)

Диагностика вывихов после тотального эндопротезирования суставов (ТЭПС) при стандартной цифровой рентгенографии не вызывала затруднений (рис. 2, а, б).

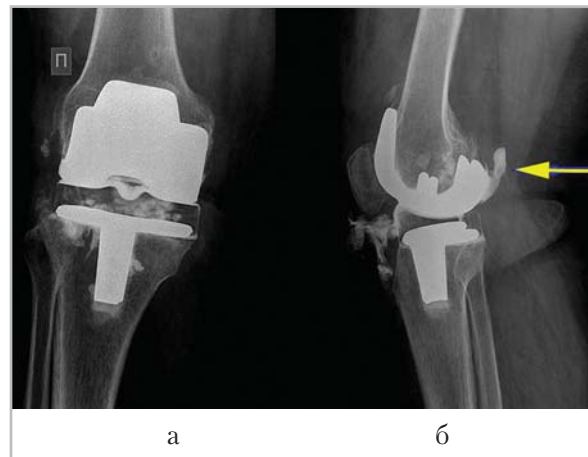
Рис. 5. Рентгенограммы правого коленного сустава после ТЭПС, выполненные в ходе фистулографии в прямой (а) и боковой (б) проекциях. Положение компонентов эндопротеза центральное. РКС, введенное через свищевой ход, проникает в полость коленного сустава, достигает бедренного и берцового компонентов, затекает в задний заворот (стрелка). Данных о костно-травматических и деструктивных изменениях костной ткани эпифизов не выявлено

Значительную часть среди обследованных пациентов составили больные с инфекционными осложнениями в мягких тканях (n = 15; 19,2%) без вовлечения в процесс кости (рис. 5, а, б).

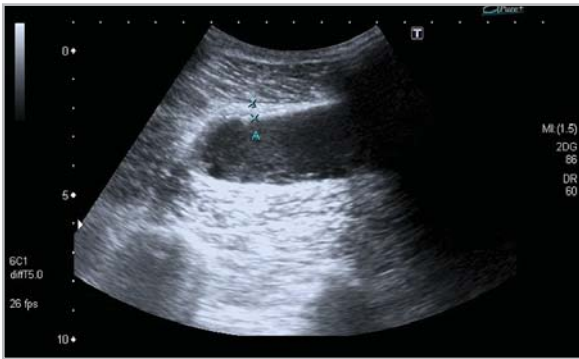
Рис. 8. Эхограмма наружной поверхности правого бедра, выполненная на 7-й день после ТЭПС тазобедренного сустава. Отмечается межмышечная гематома, которая выглядит как гипоэхогенное по отношению к окружающей мышечной ткани образование с довольно четкими неровными контурами, окруженное псевдокапсулой толщиной до 4 мм (метки)

ных гематом в параартикулярных тканях. Послеоперационные гематомы были обнаружены у 4 (5,2 %) пациентов. Методом выбора в данной группе пациентов было ультразвуковое исследование (рис. 8).

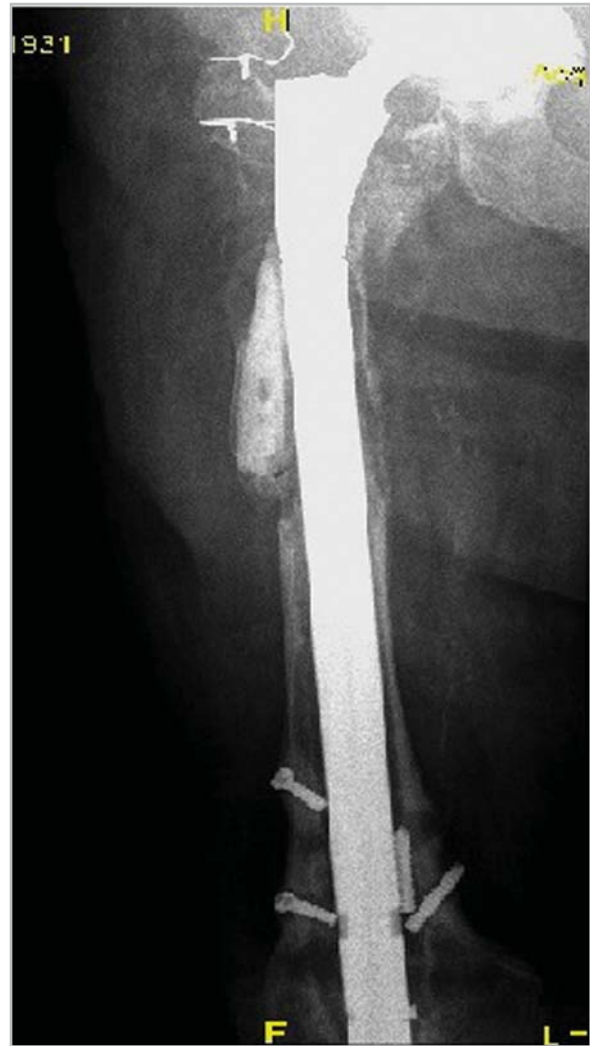
Рис. 10. Цифровая рентгенограмма правого тазобедренного сустава в прямой проекции. Состояние после реэндопротезирования, с удлинением ножки эндопротеза внутрикостным штифтом, закрепленным 2 винтами, по поводу многократных парапротезных переломов и нестабильности компонентов эндопротезов. Отмечаются множественные зоны резорбции вокруг всей ножки эндопротеза, несостоятельность металлоконструкции с переломом внутрикостных винтов, с дистальным смещением ножки эндопротеза

Первым этапом исследования во всех послеоперационных периодах являлась стандартная рентгенография (рис. 10).

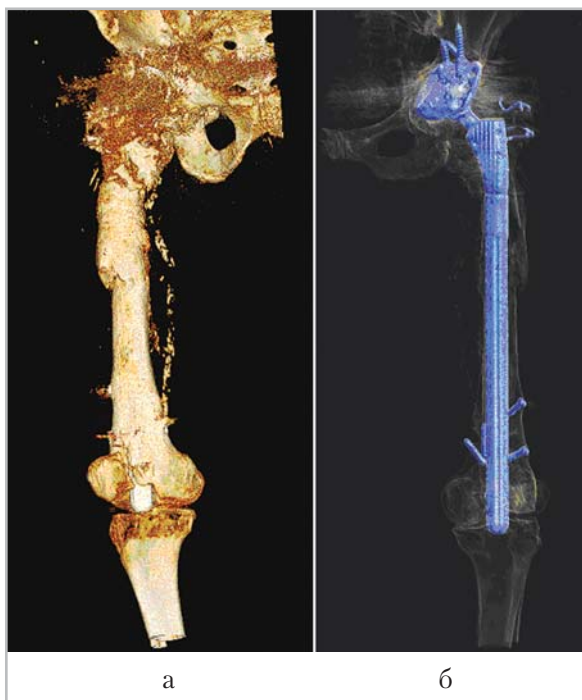
Рис. 11. Компьютерные томограммы правого бедра (а — 3D-реконструкция, вид спереди, костный фильтр (VRToste); б — 3D-реконструкция, вид сзади, программа обработки металлоконструкций). Отмечается проникновение дистального конца бедренного компонента эндопротеза в полость коленного сустава. Один из фрагментов сломанных винтов, блокировавших металлоконструкцию, находится в костномозговом канале параллельно ножке эндопротеза

Постпроцессорная обработка и 3D-реконструкция изображений с применением специальных программ для металлоконструкций позволяет понять пространственное положение компонентов эндопротеза и предоставить объективную картину для работы травматологов (рис. 11, а, б).

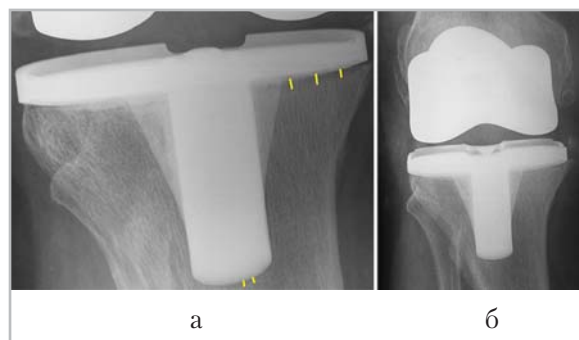
Рис. 12. Цифровые рентгенограммы правого коленного сустава в прямой проекции, выполненные после ТЭПС (а — стандартная; б — микрофокусная с 5-кратным прямым увеличением изображения), состояние после ТЭПС. Отмечается умеренная зона разрежения костной ткани вокруг берцового компонента эндопротеза

По сравнению со стандартными микрофокусные рентгенограммы коленного сустава, выполненные после ТЭПС, позволяли более детально оценить локализацию, протяженность и конфигурацию зон и участков структурной перестройки парапротезной кости (рис. 12, а, б).
